Art Conservation wil naorlogs tijdsbeeld behouden

## Wandkunst restaureren uit liefde voor genre

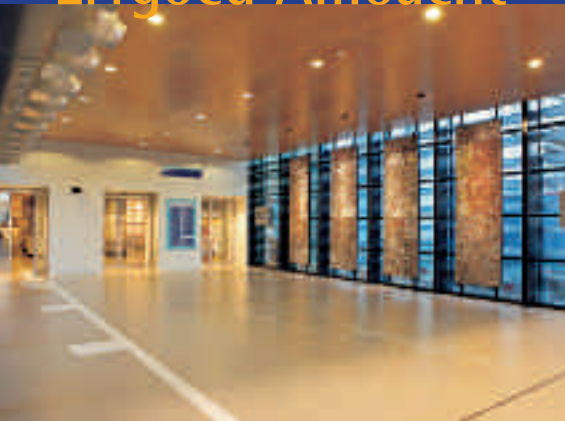
Gerestaureerd mozaïek van Van Roode in het portaal van het Erasmus Medisch Centrum, Rotterdam. Foto's Art Conservation

**I**N DE ENTREEHAL VAN HET EMC zijn vier panelen te zien met daarop het mozaïek 'Brand in het Coolingselziekenhuis' van Louis van Roode. De panelen werden in 2005 gedomonteerd en gerestaureerd. Mede-oprichter Piet van Dalen (met Jan Stokmans) vertelt: 'Wij hebben losse deeltjes gefixeerd en ontbrekende glazen deeltjes gereconstrueerd. Met gebruik van oude foto's konden wij de voorstelling weer compleet maken en door de platen te injecteren met lijm werd het mozaïek vastgezet'. De opdracht leidde ertoe dat Art Conservation zich ging verdiepen in wederopbouwkunst. 'We zagen dat er bijvoorbeeld in Rotterdam veel wandkunst aan het verdwijnen is. Het specialisme is dus deels uit noodzaak geboren, maar

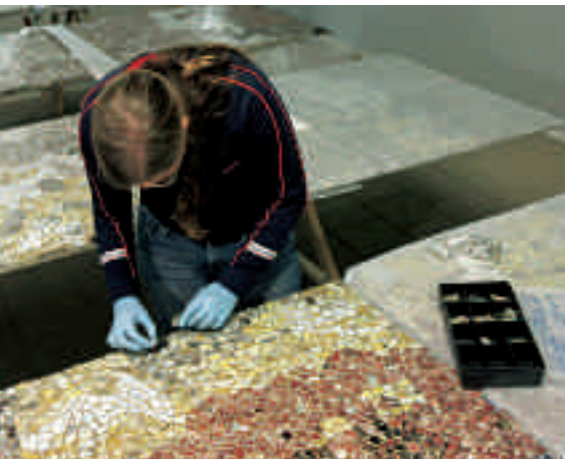
Steenrestaurateur Karolina Jedlinska aan het werk tijdens de restauratie van het werk van Van Roode voor het EMC.

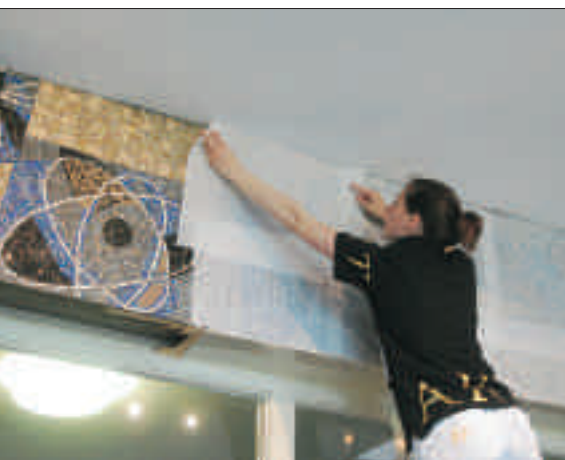
Aanbrengen van een facing op het wandstuk van Van Roode in Amsterdam, voordat het voor herplaatsing wordt overgebracht naar Zeeland.

van Roode uit Amsterdam behouden door het aan Heemschut Zeeland aan te bieden.' Dit object moet nog in twee delen worden verwijderd, omdat het in de nieuwe behuizing niet in zijn geheel door de deur past. Eerst wordt het mozaïek droog gereinigd met behulp van een smoke sponge en er wordt een facing aangebracht, van Japans papier en een laag glasvezelbehang. Daarna wordt het mozaïek gezaagd en op het atelier gerestaureerd.

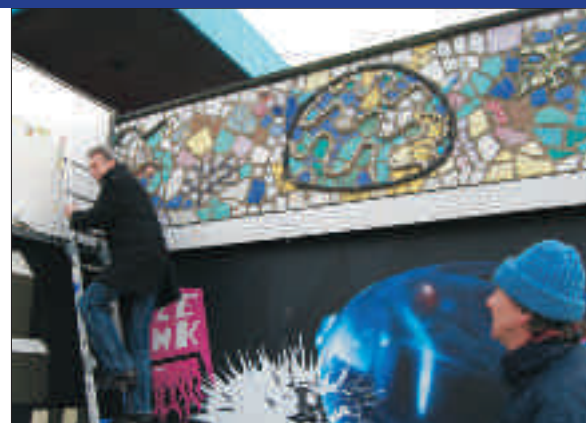
**Conserveringswerkzaamheden bij 'Britannia' in Vlissingen. Foto's Art Conservation**

Het oppervlak was erg vervuild met mossen, stof, zand, algen, zouten en luchtverontreiniging. Een flink deel van de vervuiling verdween na stoomreiniging. Met Septiquad werden hardnekkige mossen verwijderd uit voegen en beschadigde keramiekdelen. Door met meerdere lagen Japans papier zout en vuil aan het object te onttrekken, konden ook de zoutkristallen aangepakt worden. Na gebruik van de zeep Tepol en een laatste stoomreiniging was het object klaar voor consolidering. Omdat het glazuur flink aangetast was, is het nodig zowel het glazuur als de drager te consolideren met

Ethylsilicaat in oplossing van 60 % white spirit. Op een klein deel van het mozaïek hebben wij nu gerestaureerd. Na de conservering blijft het onzeker of het werk uiteindelijk ook gereed gaat worden. Begin augustus start de demontage aan de rechterzijde van het hotel. Volgens de gemeente is er nog steeds niets zeker over het behoud van "Britannia".'

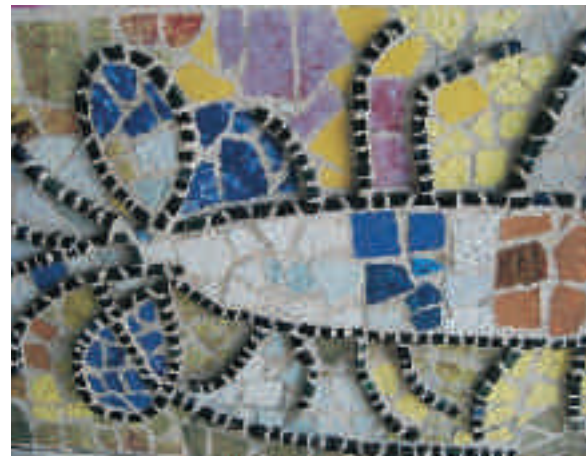
**Detail van het al gerestaureerde eerste onderdeel van het mozaïek.**

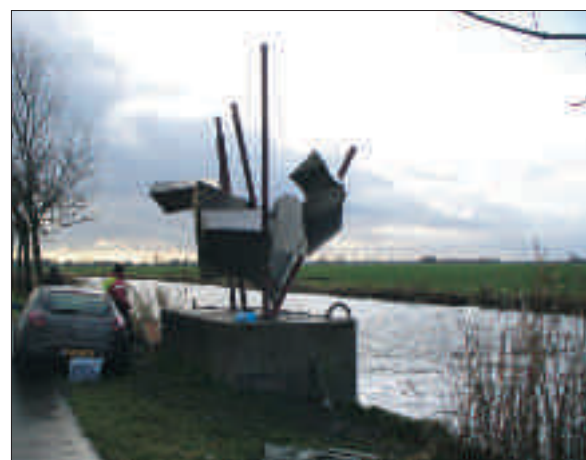
**Object in de buitenlucht bij Katwoude voorafgaand aan de restauratie.**
